## **„Restauriranje djela Roberta Frangeša Mihanovića iz zbirke Grada Zagreba pohranjenih u Gliptoteci HAZU“**

Projekt obuhvaća pet skulptura Roberta Frangeša Mihanovića oštećenih u potresu.

### **Prijedlog konzervatorsko-restauratorskih radova na skulpturama u vlasništvu Grada Zagreba pohranjenih u Gliptoteci Hrvatske akademije znanosti i umjetnosti s opisom postojećeg stanja**

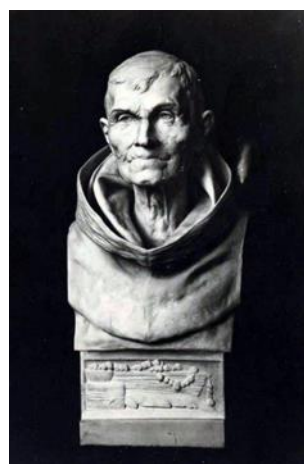
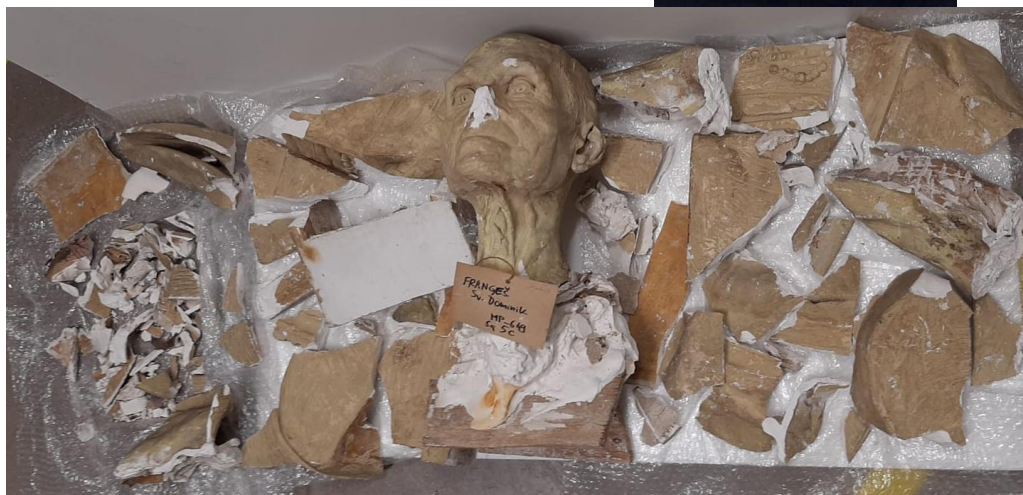
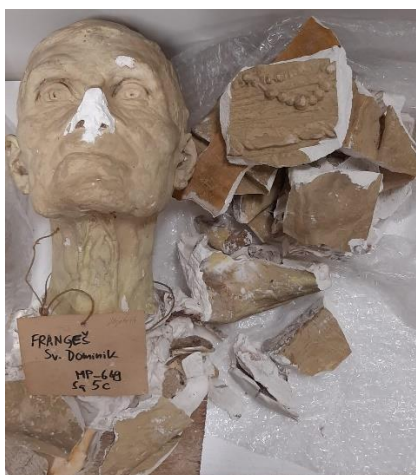
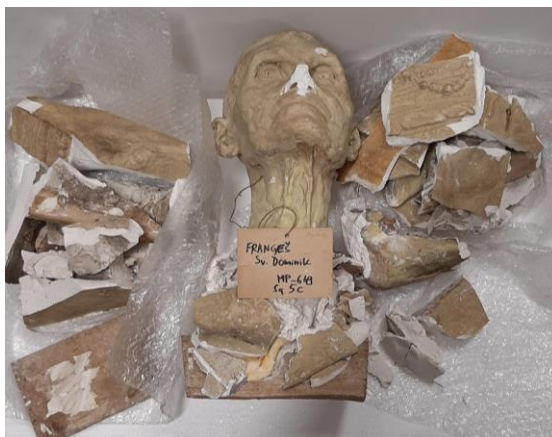
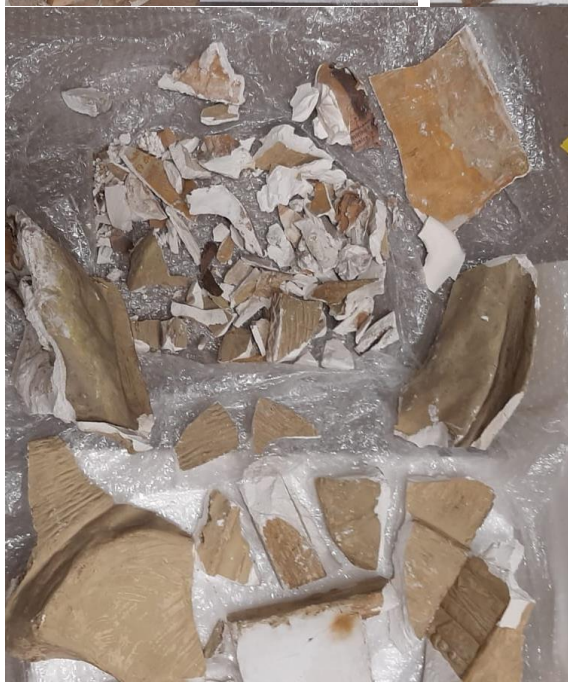
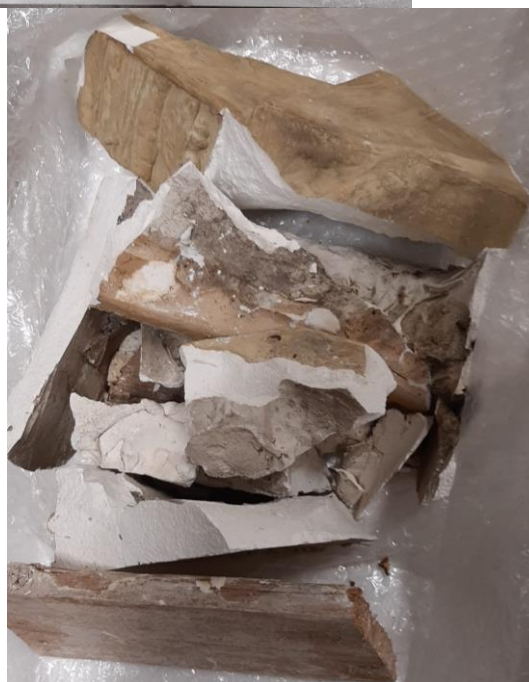
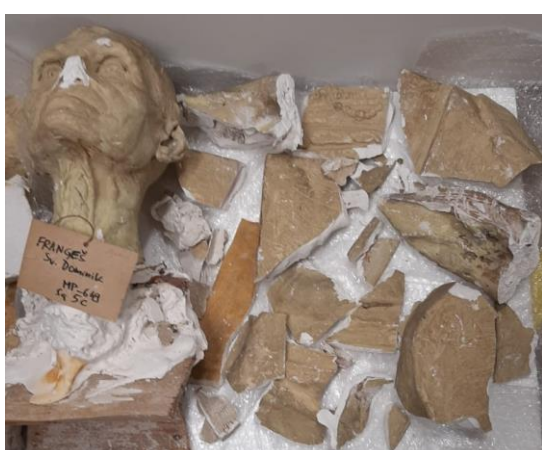
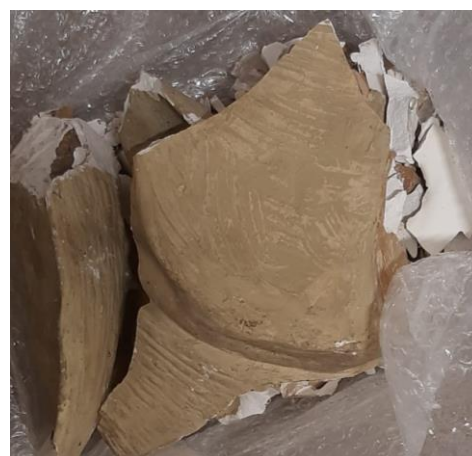
1

Skulptura je dezintegrirana. Razlomljena je u veći broj manjih komada i krhotina. Razbijena plinta koja je dosta oštećena kao i veći dio draperije u koji spaja plintu i vrat skulpture, nos figure je otkrnut.

Puknuća i sve dezintegrirane elemente razlomljene skulpture predlaže se vratiti u izvorni položaj lijepljenjem ljepilom neutralne PH vrijednosti, a nedostajuće dijelove gipsa, uključujući i sitnija mehanička oštećenja, nadomjestiti primjerenim kitom ili smjesom na bazi gipsa i oblikovati prema izvorniku. Kako bi se učvrstila cjelina skulpture, predlaže se izrada armatura i unutarnjih konstrukcija skulpture.

Svu nečistoću i mrlje se predlaže ukloniti suhim četkama i restauratorskim spužvama. Abrazije u sloju gipsa se predlaže nadomjestiti smjesom na bazi gipsa, te nakon sušenja obrusiti i oblikovati prema izvorniku, te nadomjestiti patinu.

Retuš, odnosno patiniranje površina na kojima nedostaje patina se predlaže izvesti restauratorskim akrilnim bojama i ujednačiti s okolnim obojenjem.

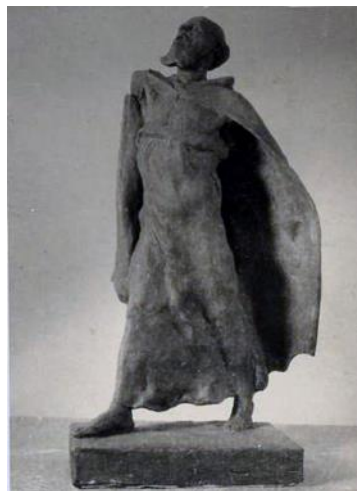
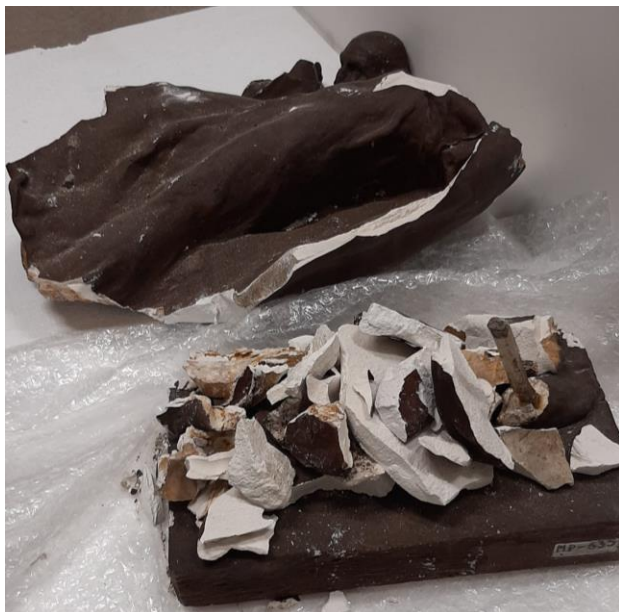
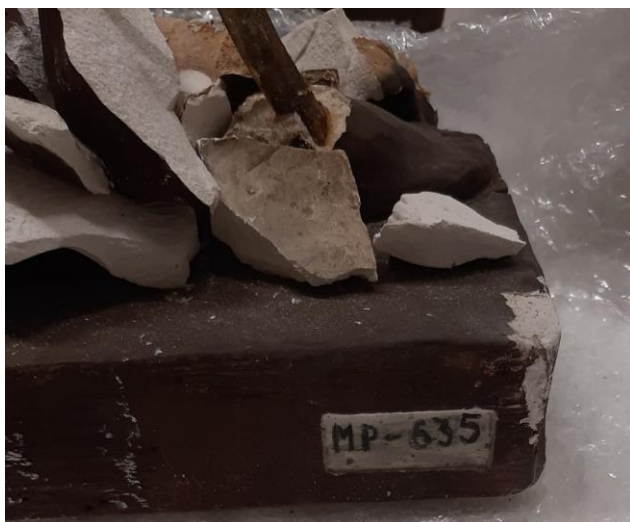
2

Skulptura je dezintegrirana, razlomljena je u veći broj dijelova i krhotina.

Figura se odvojila od plinte. Odvojeni su dijelovi glave, dijela torza i plinte. Razlomljena je u veći broj manjih komada i krhotina. Na skulpturi i na svim fragmentima skulpture nalazimo akumulirani sloj kako organskih tako i anorganskih onečišćenja.

U procesu lijevanja korištena je željezna armatura u području nogu, koja pokazuje znakove korozije, što je vidljivo iz fragmenata skulpture.

Predlaže se sve dezintegrirane elemente razlomljene skulpture vratiti u svoj izvorni položaj i zalijepiti ih PVA ljepilom odnosno ljepilom pH neutralne vrijednosti, te potom izvesti nadoknadu u sloju nedostajućeg gipsa i nadomjestiti patinu.

Korodiranu željeznu armaturu zbog prirode oštećenja predlaže se ukloniti i zamijeniti nehrđajućim čelikom. Fragmente spojene u cjelinu nužno je osigurati izradom unutarnje konstrukcije i/ili unutarnjom armaturom sukladno prirodi oštećenja, primjerice staklenim vlaknima ili nehrđajućim čelikom. Potrebno je utvrditi čvrstoću gipsa te razmotriti mogućnost ugrade armature u obje ruke, kako bi se postiglo dodatno učvršćivanje odvojenih dijelova, predlaže se usaditi svojevrsni nosač, odnosno šipku izrađenu od metala otpornog na koroziju, a lomove međusobno pričvrstiti ljepilom na bazi akrilne smole.

Svu nečistoću i mrlje se predlaže ukloniti suhim četkama i restauratorskim spužvama. Abrazije u sloju gipsa se predlaže nadomjestiti smjesom na bazi gipsa, te nakon sušenja obrisati i oblikovati prema izvorniku, te nadomjestiti patinu.

Retuš, odnosno patiniranje površina na kojima nedostaje patina se predlaže izvesti restauratorskim akrilnim bojama i ujednačiti s okolnim obojenjem.

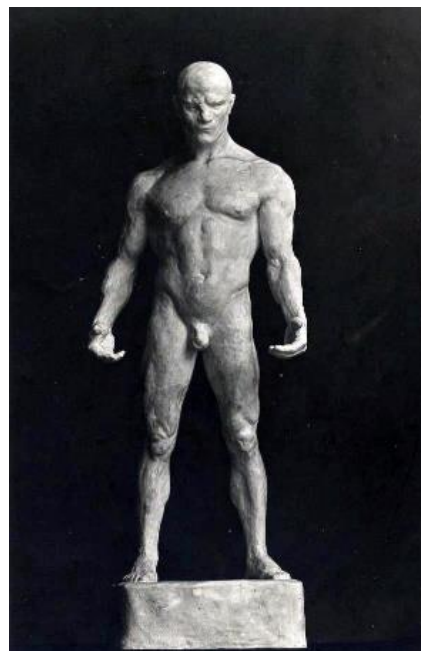
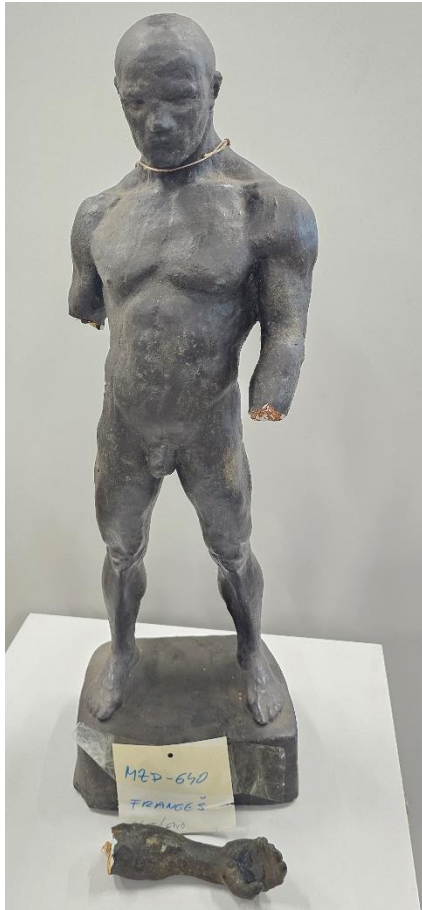
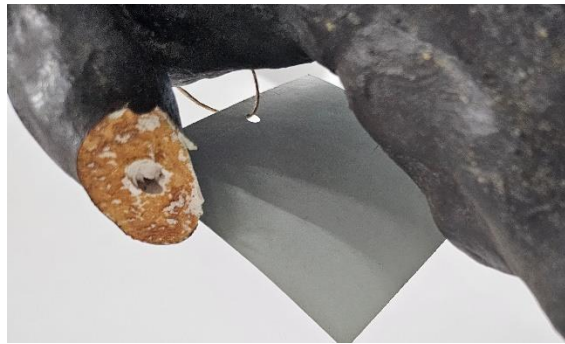
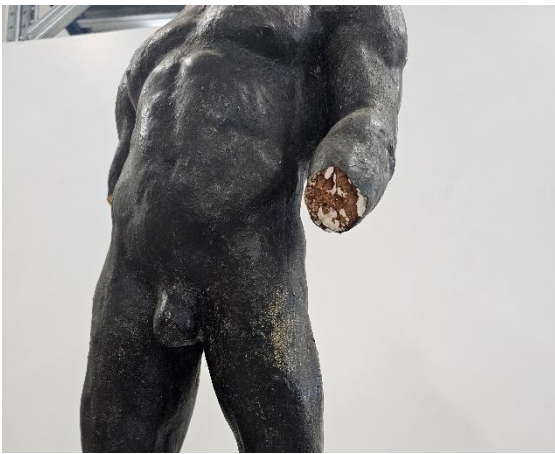
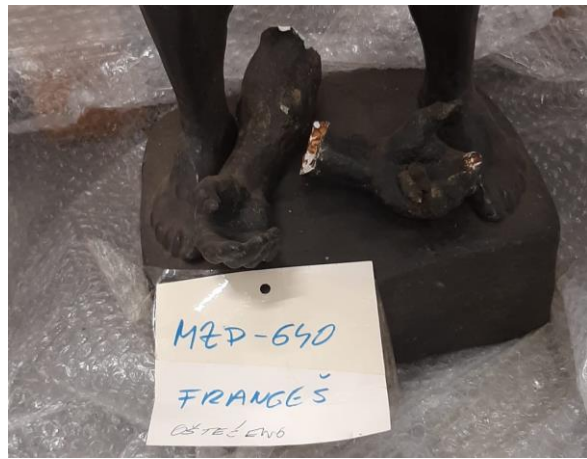
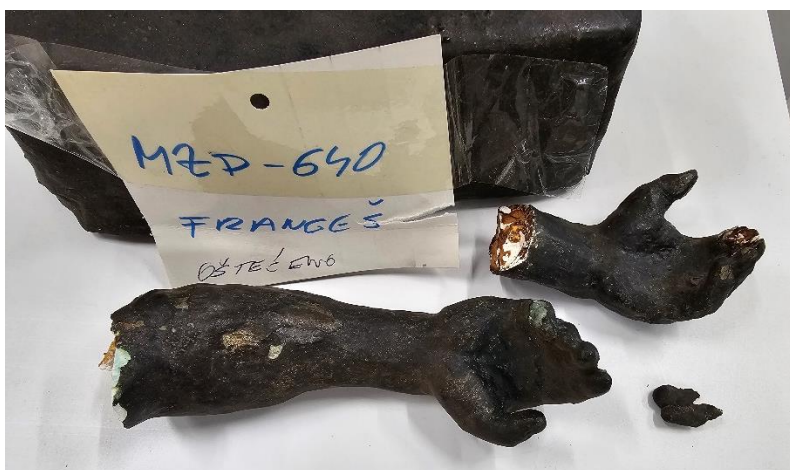
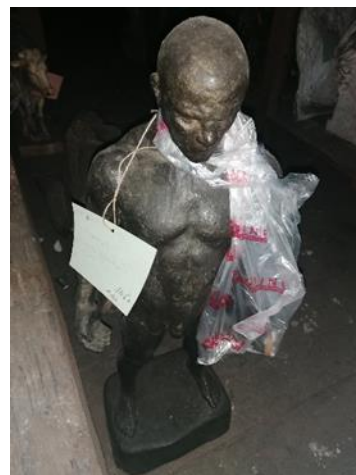
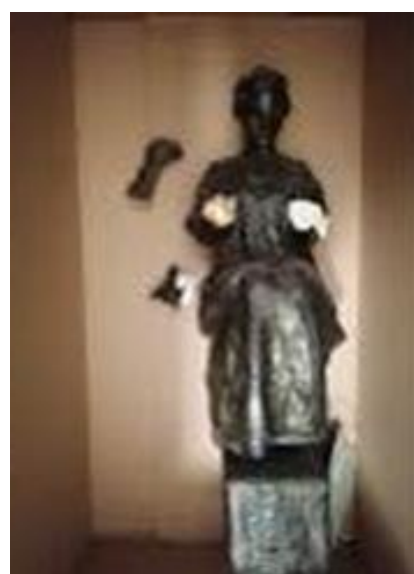
3

Skulptura je dezintegrirana. Tijekom potresa figuri su otpale obje ruke, koje su sačuvane, dok na lijevoj nedostaju prsti. Na skulpturi i na svim fragmentima skulpture nalazimo akumulirani sloj kako organskih tako i anorganskih onečišćenja.

Predlaže se sve dezintegrirane elemente razlomljene skulpture vratiti u svoj izvorni položaj i zalijepiti ih PVA ljepilom odnosno pH neutralnim ljepilom te potom izvesti nadoknadu u sloju nedostajućeg gipsa i nadomjestiti patinu. Potrebno je utvrditi čvrstoću gipsa te razmotriti mogućnost ugradnje armature u obje ruke, kako bi se postiglo dodatno učvršćivanje odvojenih dijelova, predlaže se usaditi svojevrсни nosač, odnosno šipku izrađenu od metala otpornog na koroziju, a lomove međusobno pričvrstiti ljepilom na bazi akrilne smole.

Svu nečistoću i mrlje se predlaže ukloniti suhim četkama i restauratorskim spužvama. Abrazije u sloju gipsa se predlaže nadomjestiti smjesom na bazi gipsa, te nakon sušenja obrusiti i oblikovati prema izvorniku, te nadomjestiti patinu.

Retuš, odnosno patiniranje površina na kojima nedostaje patina se predlaže izvesti restauratorskim akrilnim bojama i ujednačiti s okolnim obojenjem.

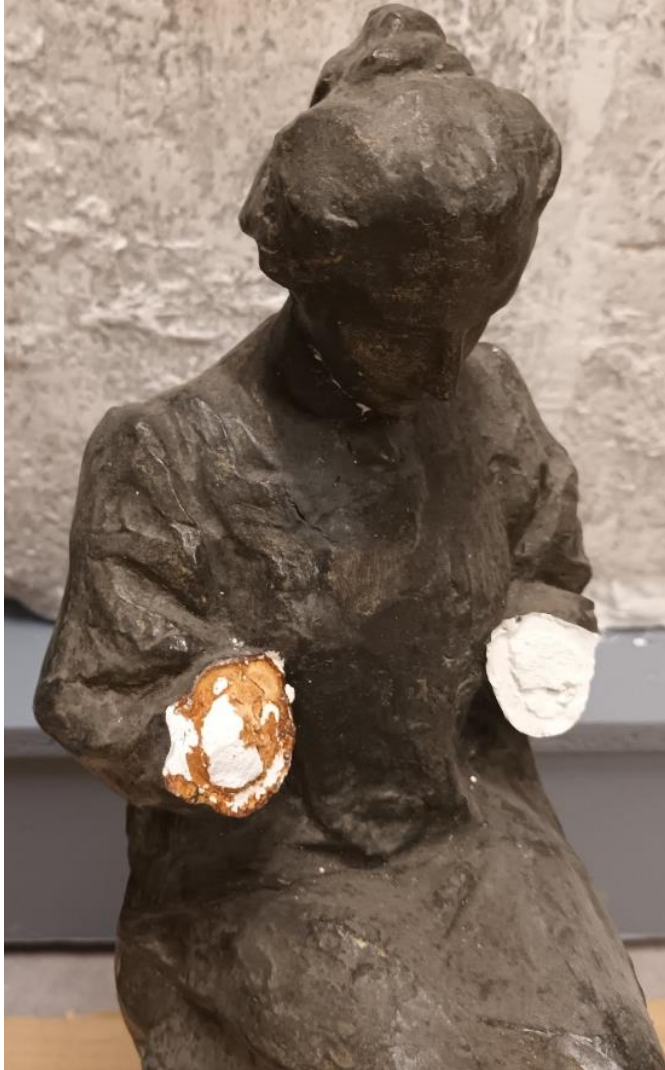
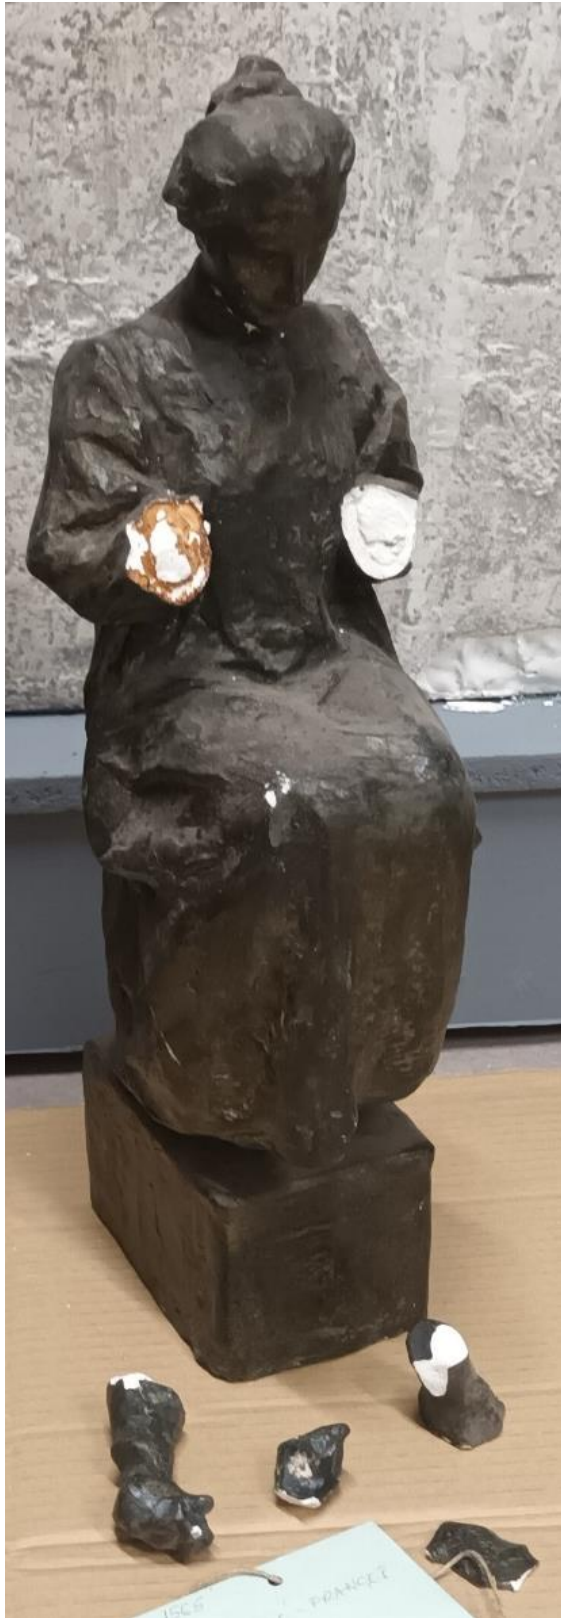
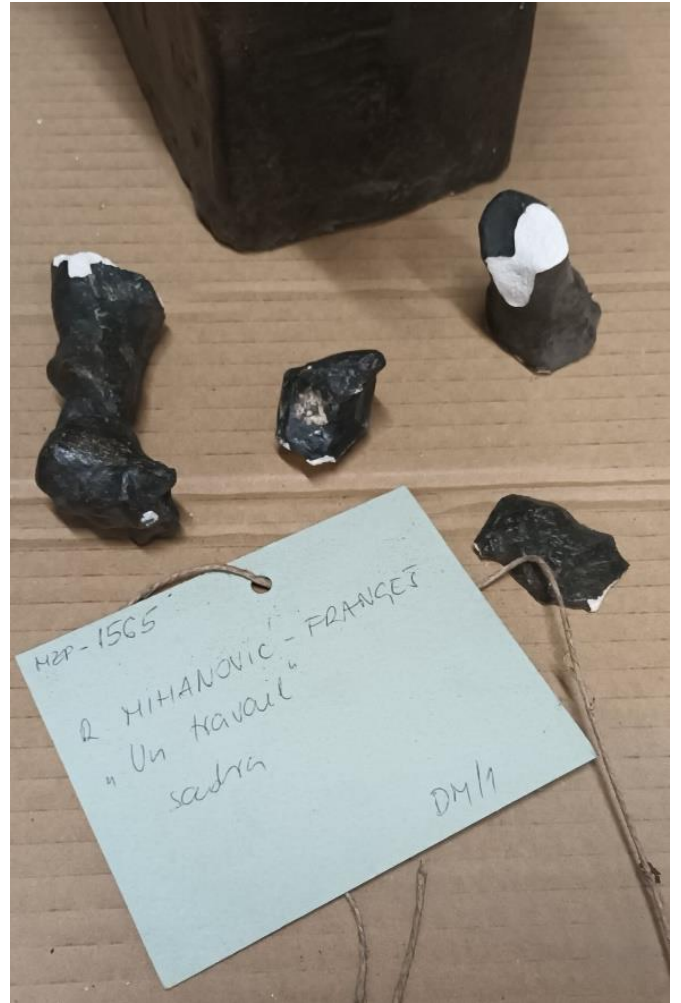
4

Prilikom pada skulpture za vrijeme potresa obje ruke su se odvojile od ostatka figure. Svi otkrhnuti dijelovi su sačuvani. Na skulpturi i na svim fragmentima skulpture nalazimo akumulirani sloj kako organskih tako i anorganskih onečišćenja.

Prašinu i nečistoću s površine skulpture predlaže se ukloniti mehanički, finom tkaninom od mikrofibre koja ne otpuštaj vlakna, mekim kistovima i/ili restauratorskim spužvama za čišćenje osjetljivih površina, a po potrebi i kemijsko čišćenje.

Razlomljene dijelove predlaže se vratiti u izvorni položaj lijepljenjem ljepilom neutralne pH vrijednosti te eventualne nedostajuće krhotine nadomjestiti primjerenim kitom ili smjesom na bazi gipsa i oblikovati prema izvorniku. Isto se predlaže i za sitnija mehanička oštećenja.

Fragmente spojene u cjelinu nužno je osigurati izradom unutarnje konstrukcije i/ili unutarnjom armaturom sukladno prirodi oštećenja. Materijal predložen za izradu armatura i konstrukcija su staklena vlakna i nehrđajući čelik.

Svi mogući nedostajući dijelovi forme i kao i mogući novonastali međuprostori spajanjem dijelova u cjelinu biti će ispunjeni materijalom istovjetnim izvorniku, te će na svim dijelovima biti izveden kiparski retuš kako bi se rekonstruirana forma površinski izjednačila s izvornikom. Slikarski retuš, odnosno patiniranje površina na kojima nedostaje patina i svi dijelovi forme koji su obuhvaćeni prijašnjim fazama radova, se predlaže izvesti restauratorskim bojama i ujednačiti s okolnim obojenjem.

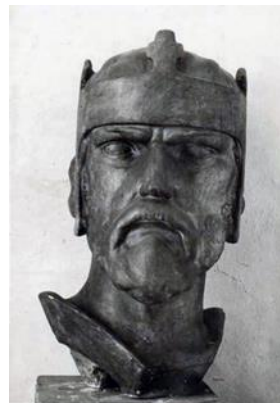
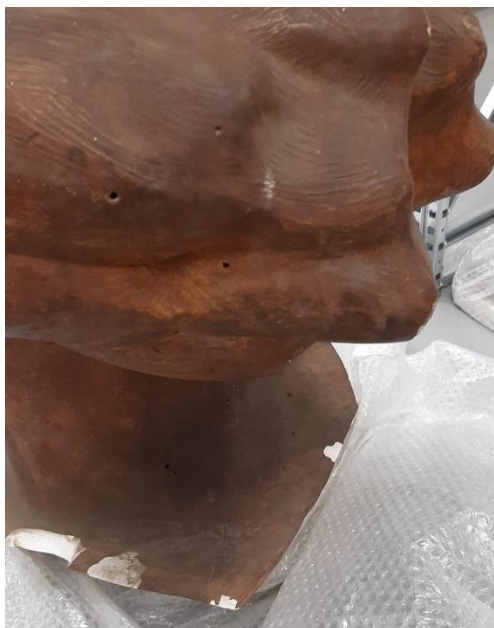
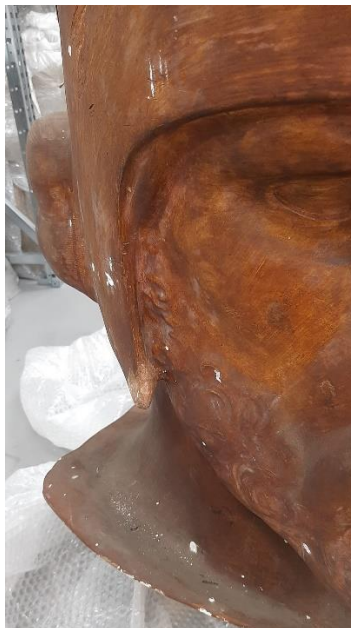
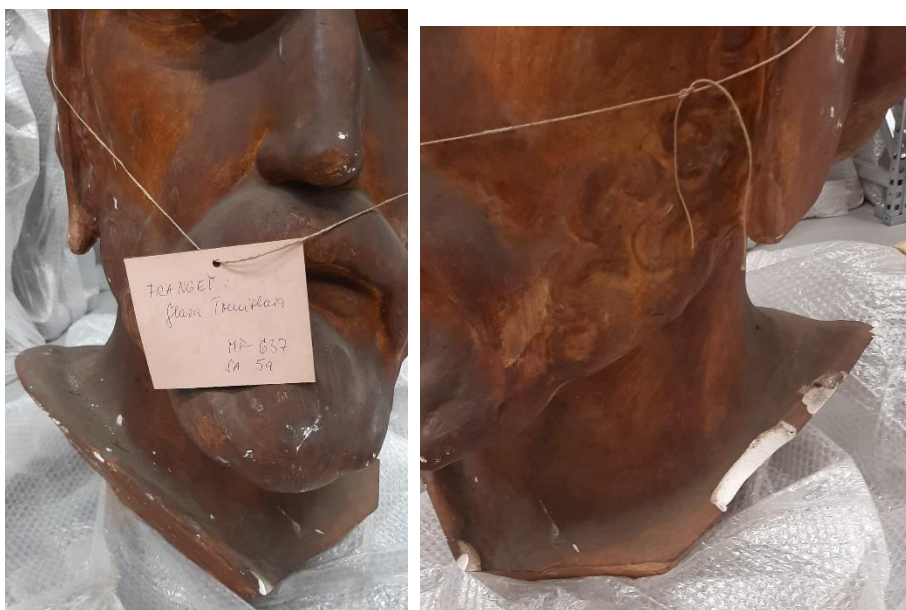
5

Tijekom potresa na figuri su nastala površinska oštećenja na licu i bradi, dok su se na podnožju odlomili komadići gipsa uz rub.

Na skulpturi pronalazimo tragove

recentnijih rekonstrukcija koje nisu primjereno slikarski retuširane, te koloristički

odskakuju od cjeline. Na skulpturi i na svim fragmentima skulpture nalazimo akumulirani sloj kako organskih tako i anorganskih onečišćenja.

Prašinu i nečistoću s površine skulpture predlaže se ukloniti mehanički, finom tkaninom od mikrofibre koja ne otpuštaj vlakna, mekim kistovima i/ili restauratorskim spužvama za čišćenje osjetljivih površina, a po potrebi i kemijsko čišćenje.

Svi mogući nedostajući dijelovi forme biti će rekonstruirani materijalom istovjetnim izvorniku, te će na svim dijelovima biti izveden kiparski retuš kako bi se rekonstruirana forma površinski izjednačila s izvornikom.

Slikarski retuš, odnosno patiniranje površina na kojima nedostaje patina i svi dijelovi forme koji su obuhvaćeni prijašnjim fazama radova kao i gore navedene intervencije, predlaže se izvesti restauratorskim bojama i ujednačiti s okolnim obojenjem.
