# **„Restauriranje djela Roberta Frangeša Mihanovića iz zbirke Grada Zagreba pohranjenih u Gliptoteci HAZU“**

Projekt obuhvaća pet skulptura Roberta Frangeša Mihanovića oštećenih u potresu. Realizacija programa se planira uz odobrenje Gradskog zavoda za zaštitu spomenika kulture i prirode.

## **Prijedlog konzervatorsko-restauratorskih radova na skulpturama u vlasništvu Grada Zagreba pohranjenih u Gliptoteci Hrvatske akademije znanosti i umjetnosti s opisom postojećeg stanja**

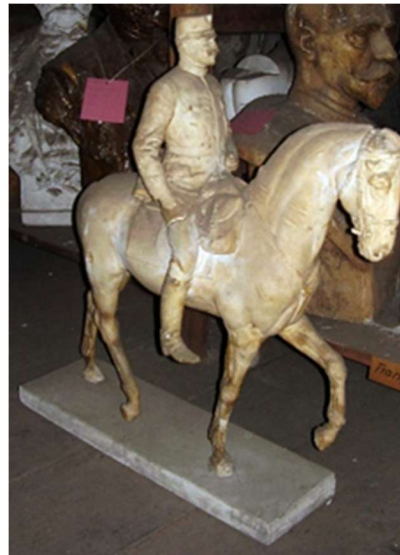
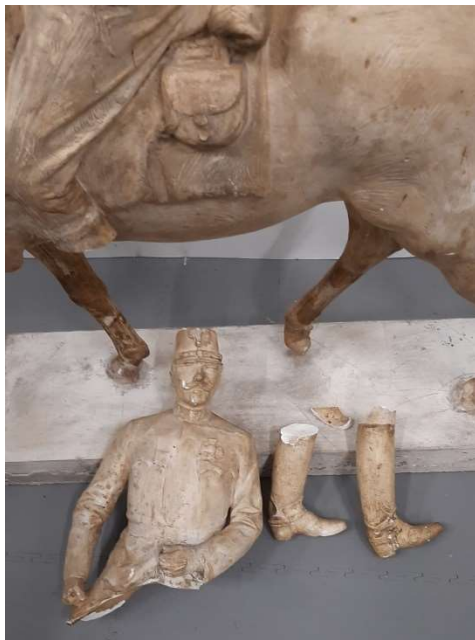
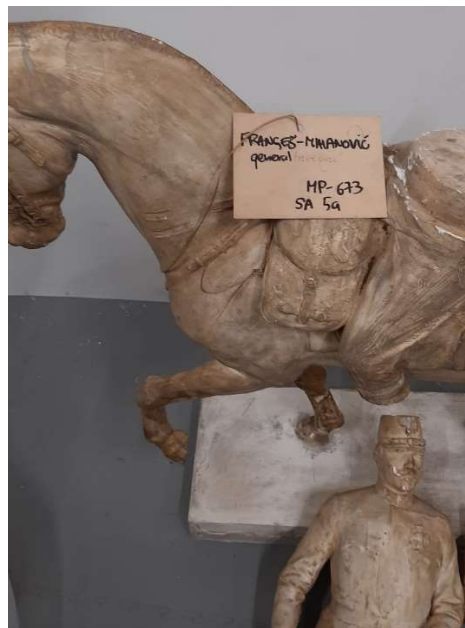
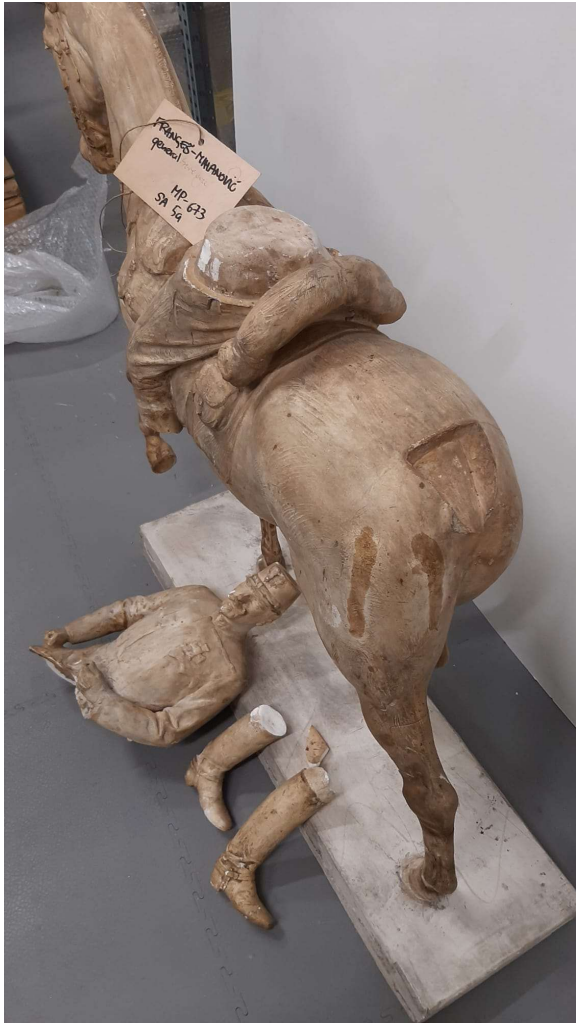
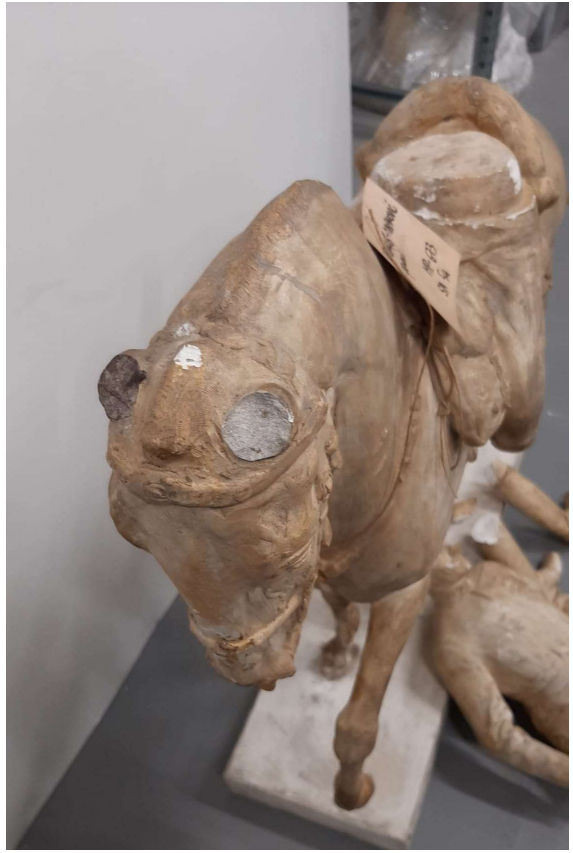
Naziv djela: General Borojević - skica za spomenik

Skulptura je dezintegrirana uslijed pada za vrijeme potresa. Razlomljena je u više komada i krhotina. Tijekom potresa se odvojila desna noga generala, a ujedno se i figura generala se odvojila od figure konja. Okrhnulo se uho konja.

Predlaže se sve dezintegrirane elemente razlomljene skulpture vratiti u svoj izvorni položaj i zalijepiti ih PVA ljepilom, te potom izvesti nadoknadu u sloju nedostajućeg gipsa i nadomjestiti patinu.

Potrebno je utvrditi čvrstoću gipsa te razmotriti mogućnost ugradnje armature u obje noge te u trup tijela, kako bi se postiglo dodatno učvršćivanje odvojenih dijelova, predlaže se usaditi svojevrsni nosač, odnosno šipku izrađenu od metala otpornog na koroziju, a lomove međusobno pričvrstiti ljepilom na bazi akrilne smole.

Nedostajuće dijelove poput ušiju konja potrebno je nadomjestiti.

Svu nečistoću i mrlje se predlaže ukloniti suhim četkama i restauratorskim spužvama. Abrazije u sloju gipsa se predlaže nadomjestiti smjesom na bazi gipsa, te nakon sušenja obrisati i oblikovati prema izvorniku, te nadomjestiti patinu.

Retuš, odnosno patiniranje površina na kojima nedostaje patina se predlaže izvesti restauratorskim akrilnim bojama i ujednačiti s okolnim obojenjem.

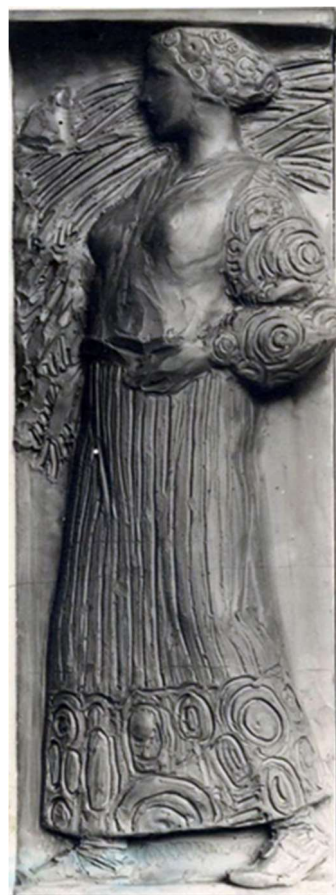
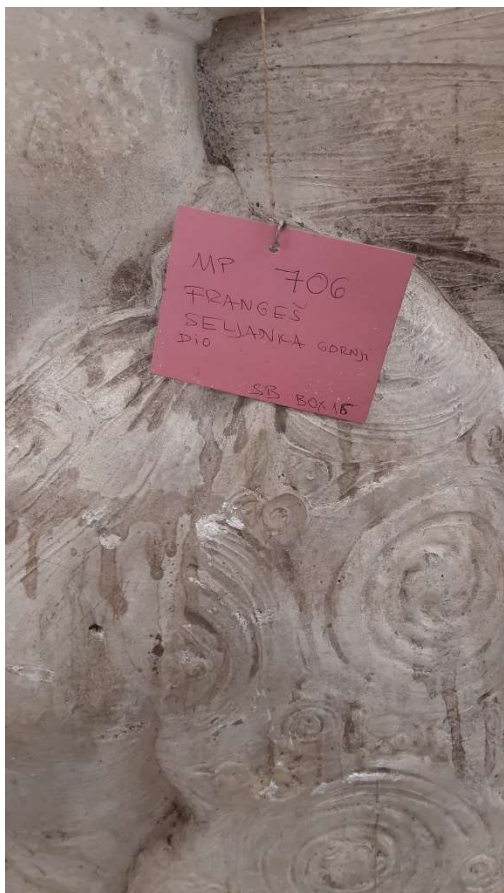
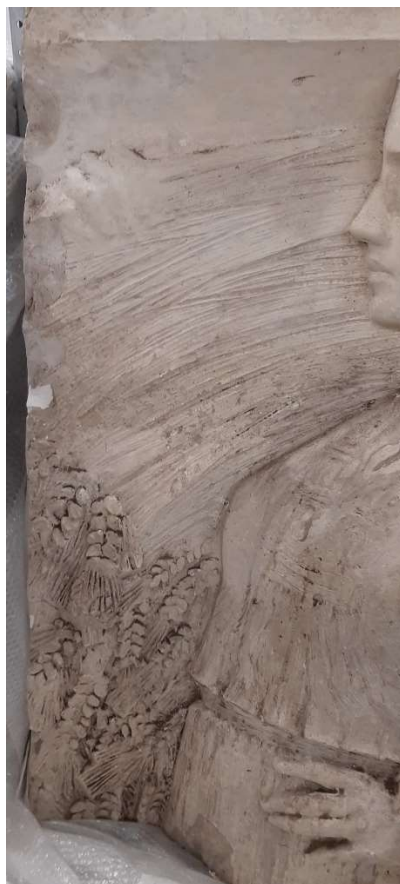
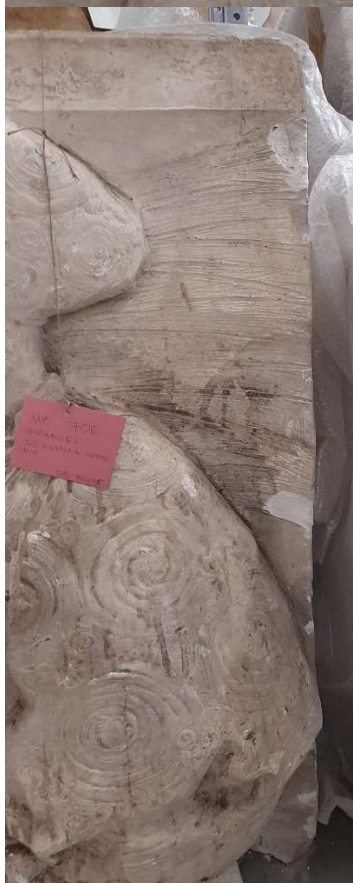
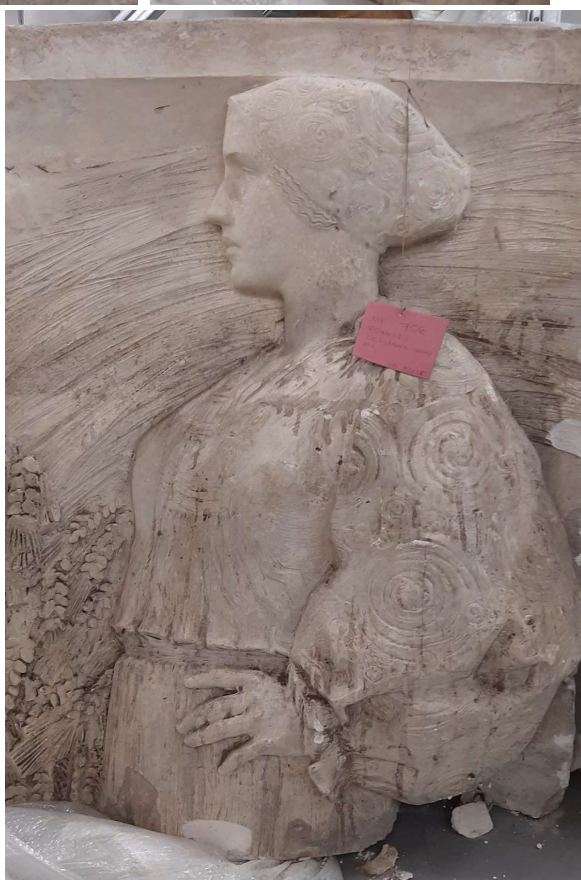
Naziv djela: Seljanka ( gornja polovica ) - reljef  
za palaču Croatia

Prilikom potresa skulptura odnosno reljef je zadobio oštećenja na način da su otkrhnuti dijelovi poprsja, na reljefu vidljiva minimalna oštećenja cjelina, te više abrazija na površini reljefa.

Predlaže se sva površinska oštećenja rekonstruirati u gipsi i nadomjestiti patinu. Svu nečistoću i mrlje se predlaže ukloniti suhim četkama i restauratorskim spužvama. Izradit će se armatura pomoću koje će se odlomljeni dijelovi učvrstiti.

Abrazije u sloju gipsa se predlaže nadomjestiti smjesom na bazi gipsa, te nakon sušenja obrušiti i oblikovati prema izvorniku, zatim će se nanijeti kiparski i slikarski retuš te nadomjestiti patinu.

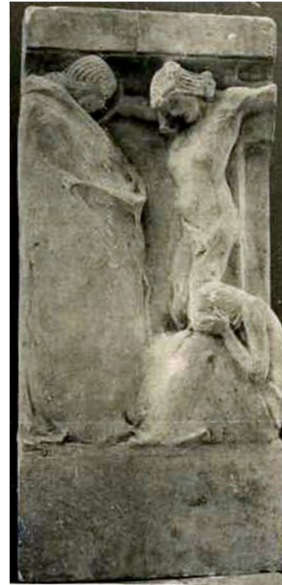
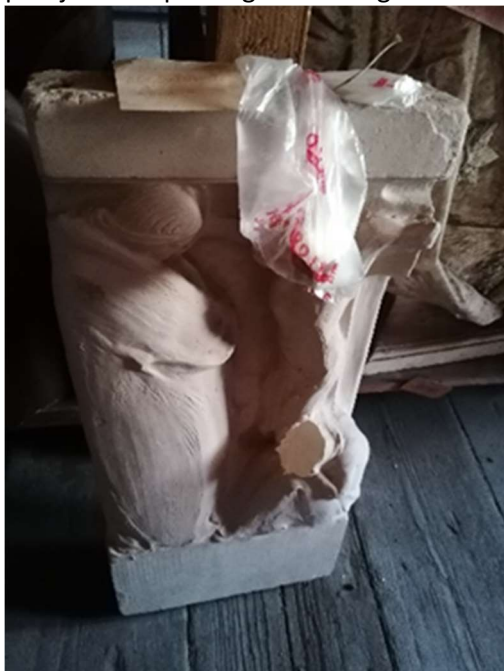
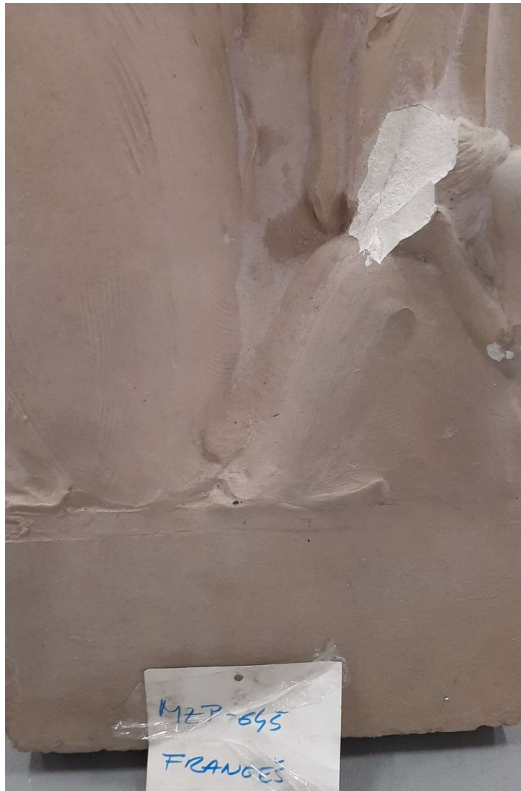
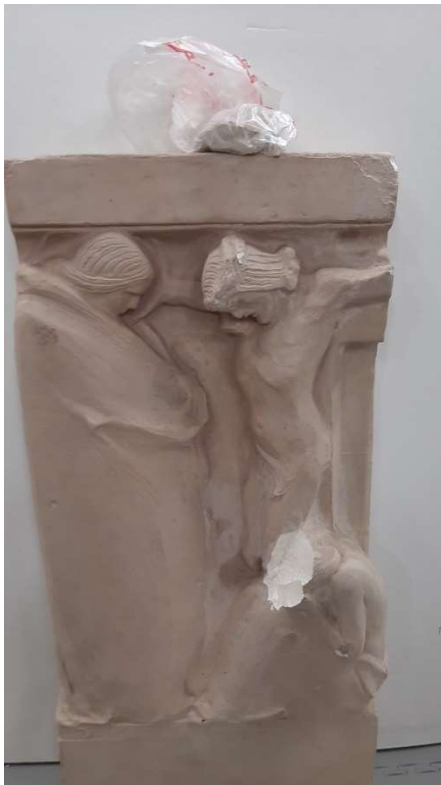
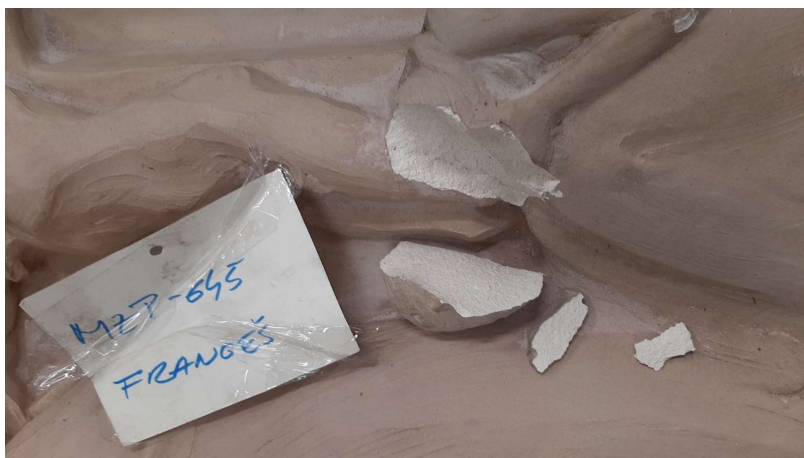
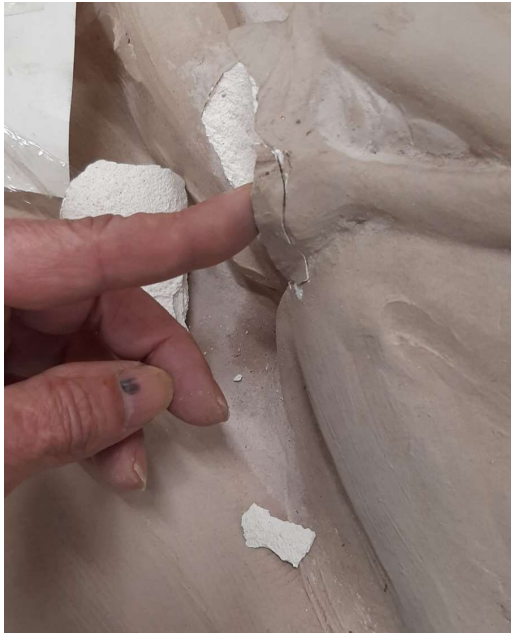
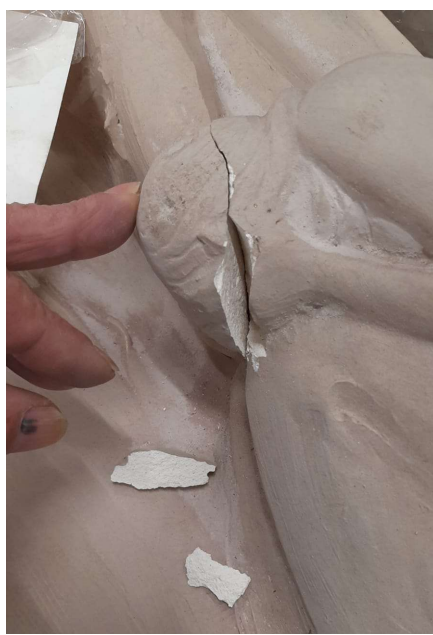
Naziv djela: Bogoštovlje - skica reljefa za

Prilikom potresa skulptura je zadobila oštećenja u obliku prijeloma, odlomljena je glava figure koja se nalazi ispod figure raspetog Krista. Otkrhnuta glava je sačuvana. Preostali dio predmeta zatečen je u cijelosti. Vidljivo je više abrazija u sloju gipsa duž površine reljefa.

Predlaže se sve dezintegrirane elemente razlomljene skulpture vratiti u svoj izvorni položaj i zalijepiti ih PVA ljepilom. Potrebno je utvrditi čvrstoću gipsa te razmotriti mogućnost ugradnje armature i unutarnje konstrukcije pomoću kojih će se učvrstiti odlomljeni dijelovi. Potom je potrebno izvesti nadoknadu u sloju nedostajućeg gipsa i nadomjestiti patinu. Svu nečistoću i mrlje se predlaže ukloniti suhim četkama i restauratorskim spužvama. Abrazije u sloju gipsa se predlaže nadomjestiti smjesom na bazi gipsa, te nakon sušenja obrisati i oblikovati prema izvorniku, te nadomjestiti patinu primjenom kiparskog i slikarskog retuša.

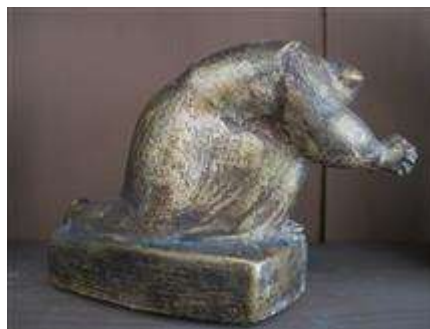
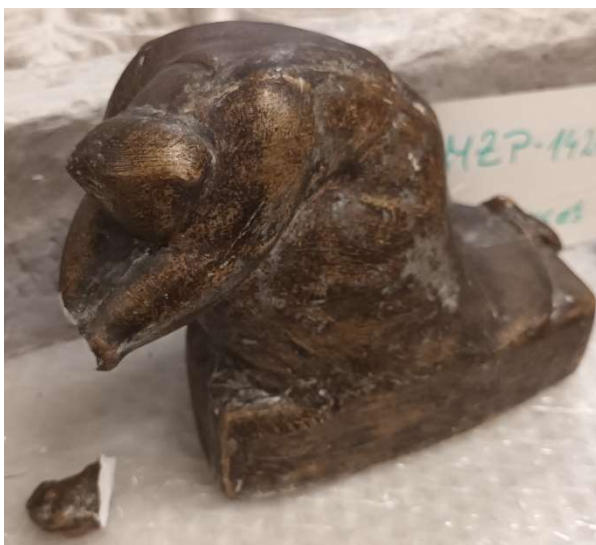
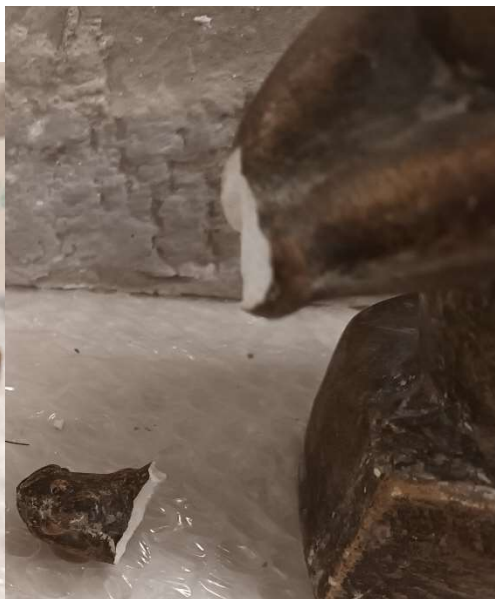
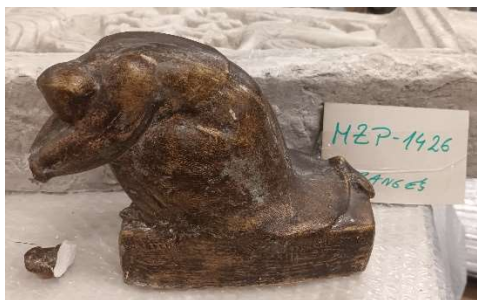
Naziv djela: Očaj

U potresu se skulptura prevrnula te se odlomila šaka, koja je sačuvana.

Predlaže se sve dezintegrirane elemente razlomljene skulpture vratiti u svoj izvorni položaj i zalijepiti ih PVA ljepilom, te umetnuti unutarnju konstrukciju i armature kako bi se odlomljeni dijelovi učvrstili. Potom se izvodi nadoknada u sloju nedostajućeg gipsa i nadomjestiti patinu. Svu nečistoću i mrlje se predlaže ukloniti suhim četkama i restauratorskim spužvama. Abrazije u sloju gipsa se predlaže nadomjestiti smjesom na bazi gipsa, te nakon sušenja obrusiti i oblikovati prema izvorniku, te nadomjestiti patinu.

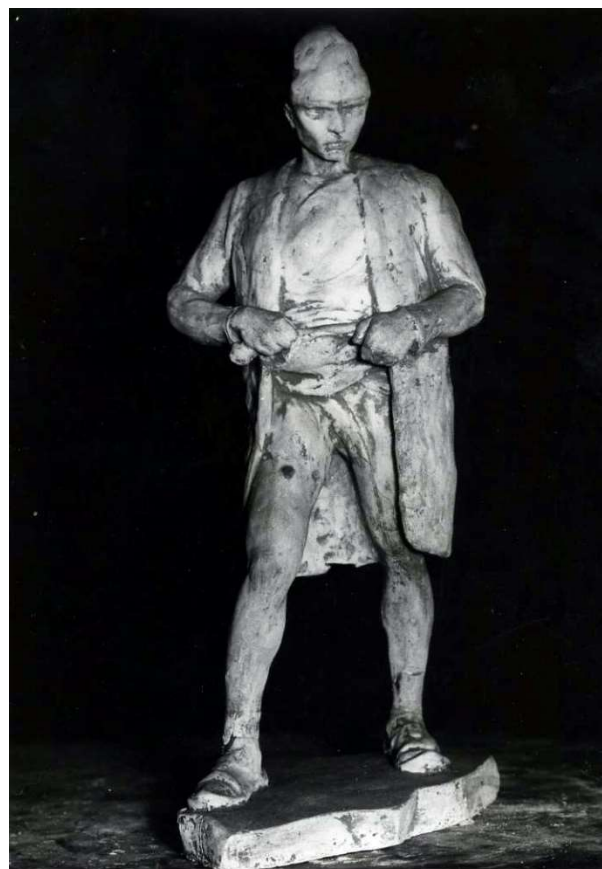
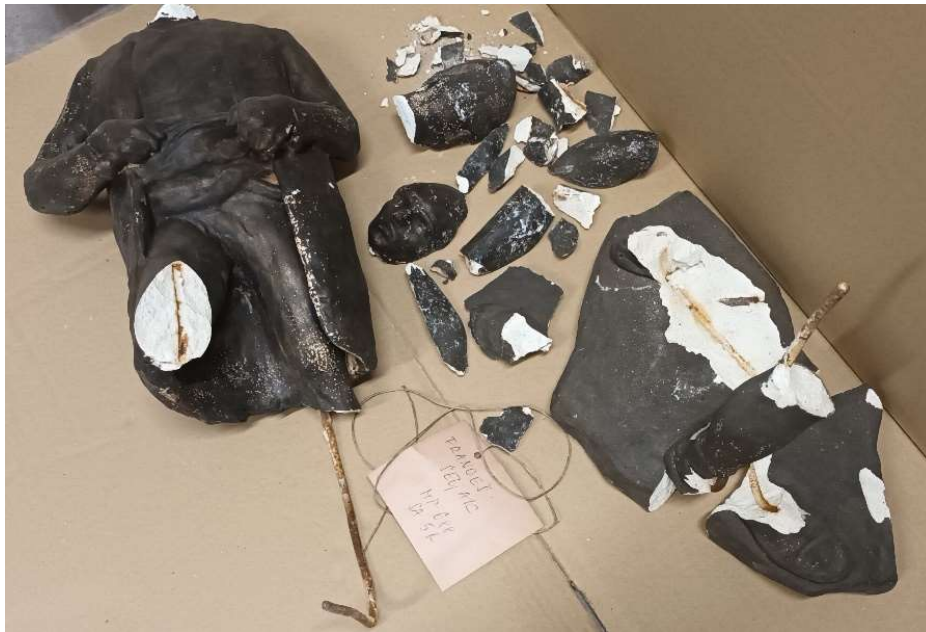
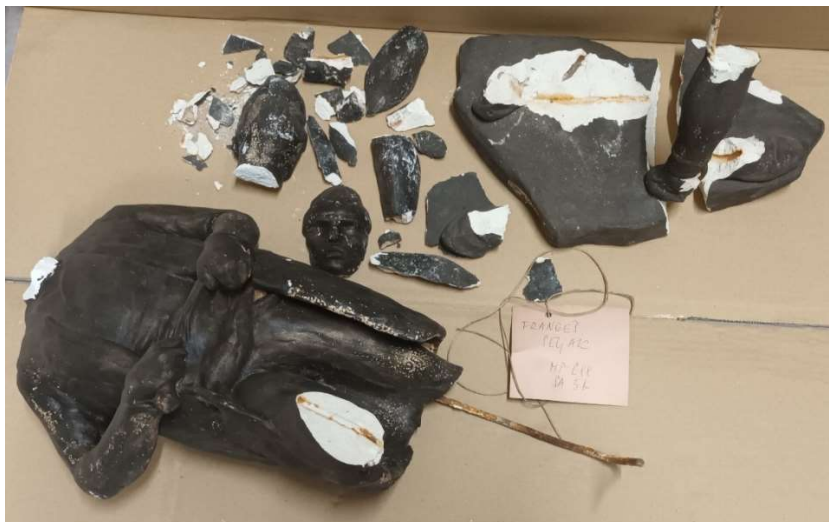
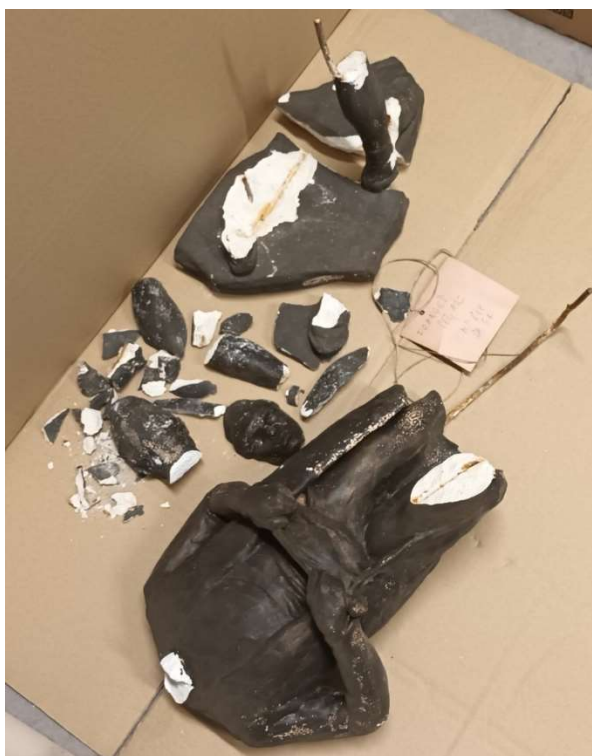
Naziv djela: Seljak

Uslijed potresa skulptura je pala te se polomila u tri veća dijela. Razbijena je glava te obje noge, koje su sačuvane.

Predlaže se sve dezintegrirane elemente razlomljene skulpture vratiti u svoj izvorni položaj i zalijepiti ih PVA ljepilom, te potom izvesti nadoknadu u sloju nedostajućeg gipsa i nadomjestiti patinu. Kako bi se cjelina skulpture učvrstila predlaže se izrada armatura i unutarnjih konstrukcija skulpture. Svu nečistoću i mrlje se predlaže ukloniti suhim četkama i restauratorskim spužvama. Abrazije u sloju gipsa se predlaže nadomjestiti smjesom na bazi gipsa, te nakon sušenja obrisiti i oblikovati prema izvorniku, te nadomjestiti patinu.
