**Prijedlog konzervatorsko-restauratorskih radova na reljefu  
*Seljanka/ Prelja* G-MZP-707 Roberta Frangeša Mihanovića u  
vlasništvu Grada Zagreba pohranjenog u Gliptoteci Hrvatske  
akademije znanosti i umjetnosti**

**Naziv predmeta/objekta:** *Seljanka/ Prelja* (gornja polovica) – model za reljef za palaču Croatia

**Autor, atribucija:** Robert Frangeš Mihanović

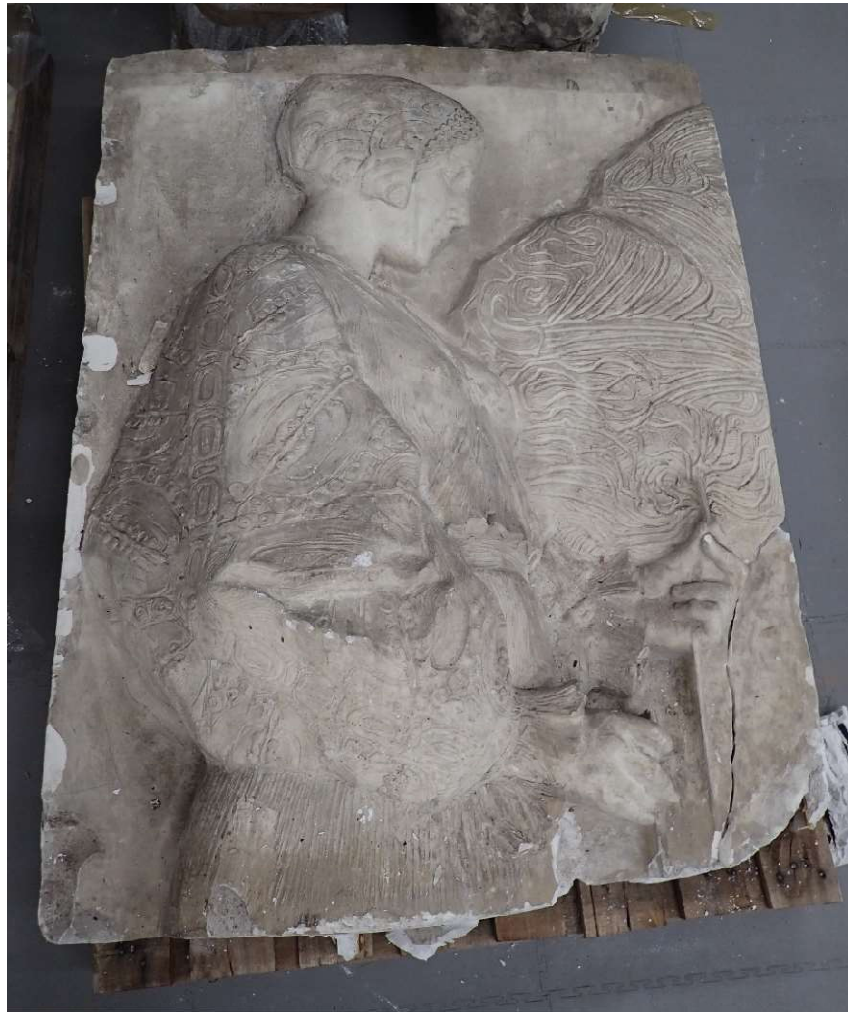
Foto. 1: R. F. Mihanović, *Seljanka/Prelja* (gornja polovica), MZP-707, model za reljef za palaču Croatia,

zatečeno stanje 2026. godine

Tijekom potresa 2020. godine reljef je znatno oštećen, pukao je i odvojio se dio ispod lijeve ruke seljanke, desni donji kut reljefa. Cijeli desni rub reljefa je raspucan te se odvaja uslijed korozije od metalne armature koja se nalazi unutar rubova reljefa na poleđini.

Površinu reljefa predlaže se najprije pažljivo očistiti mekim kistom te *Akapad (Wishab)* gunicama. Nakon toga poledinu reljefa potrebno je očistiti od odlomljenih dijelova recentnih materijala i prašine te ako to bude moguće bez daljnjeg oštećenja umjetnine ukloniti cijelu ili dio metalne armature. Preostalu armaturu najprije je potrebno mehanički očistiti od korozije te zatim tretirati antikorozivnim sredstvom, nakon toga potrebno ju je zaštititi od daljnje korozije tj. impregnirati. Odlomljene dijelove također je potrebno mehanički očistiti od korozije uz paralelnu konsolidaciju sadrenog nosača te ih vratiti na izvornu poziciju. Prema potrebi predlaže se ugradnja armature od nehrđajućeg čelika. Nedostajuće dijelove u sloju nosača predlaže se zapuniti gipsanom smjesom te obraditi u skladu s površinom i zatim tonski uskladiti s ostatkom površine odgovarajućim restauratorskim bojama. Tamne mrlje potrebno je ukloniti kemijskim putem uz prethodnu izvedbu proba čišćenja.

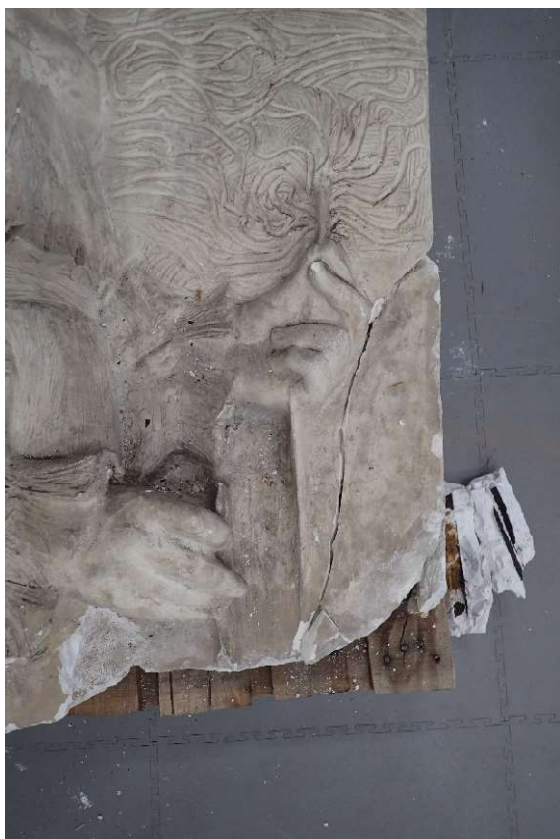
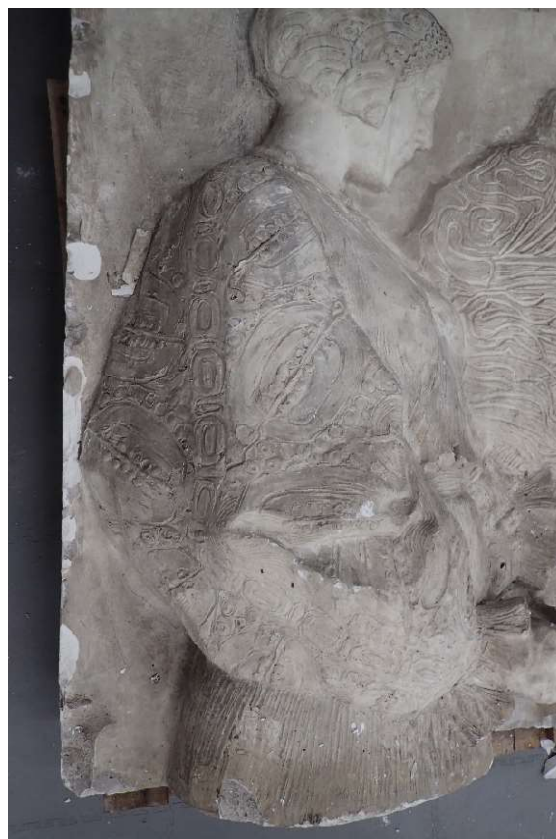
Lijevo rub reljefa također je oštećen u sloju nosača, pojedini dijelovi su odlomljeni. Površina reljefa prekrivena je prašinom i prljavštinom, u desnom gornjem kutu vidljive su tamne mrlje nastale uslijed kapanja pretpostavlja se boje, vode ili pak šelak laka. Na donjem rubu reljefa također su vidljiva manja i veća oštećenja u sloju nosača kao i preko ostatka površine reljefa, nedostaje manji dio kažiprsta desne ruke seljanke. Vidljive su recentne zakrpe na bočnom gornjem rubu reljefa izvedene najvjerojatnije gipsom, također postoji mogućnost da je sa stražnje strane reljef recentno učvršćen nekim tvrdim materijalom (žbuka, beton).

Foto. 2 i 3: R. F. Mihanović, *Seljanka/Prelja* (gornja polovica), MZP-707, model za reljef za palaču Croatia, zatečeno stanje 2026. godine, detalji: desni kut reljefa, vidljiva oštećenja u sloju nosača i lijeva strana reljefa, vidljiva oštećenja na rubu

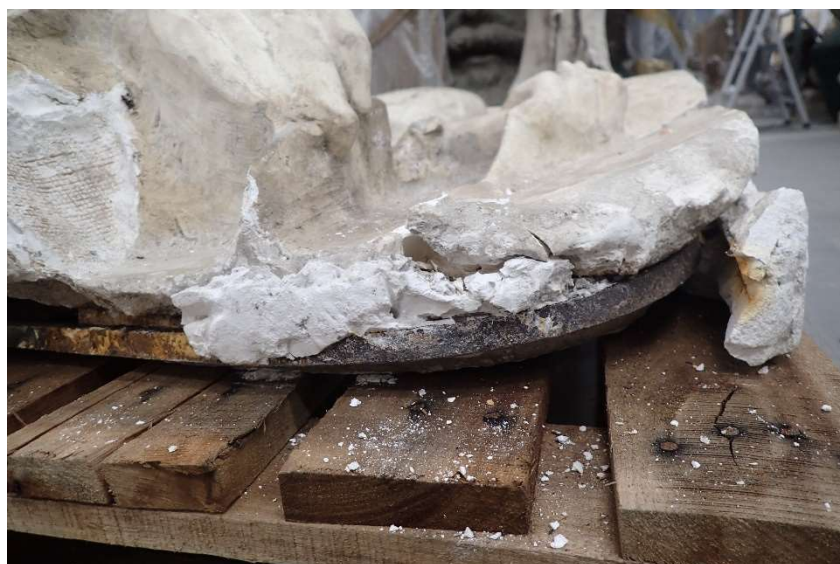
Foto. 4: R. F. Mihanović, *Seljanka/Prelja* (gornja polovica), MZP-707, model za reljef za palaču Croatia, zatečeno stanje 2026. godine, detalj: desni kut reljefa, vidljiva korodirana armatura te oštećenja u sloju nosača nastala uslijed djelovanja korozije

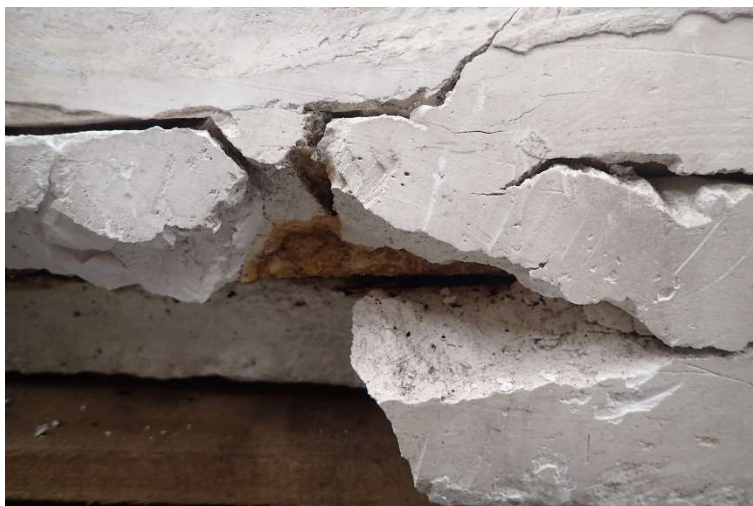
Foto. 5: R. F. Mihanović, *Seljanka/Prelja* (gornja polovica), MZP-707, model za reljef za palaču Croatia, zatečeno stanje 2026. godine, detalj: desni rub reljefa, vidljiva oštećenja nastala uslijed djelovanje korozije

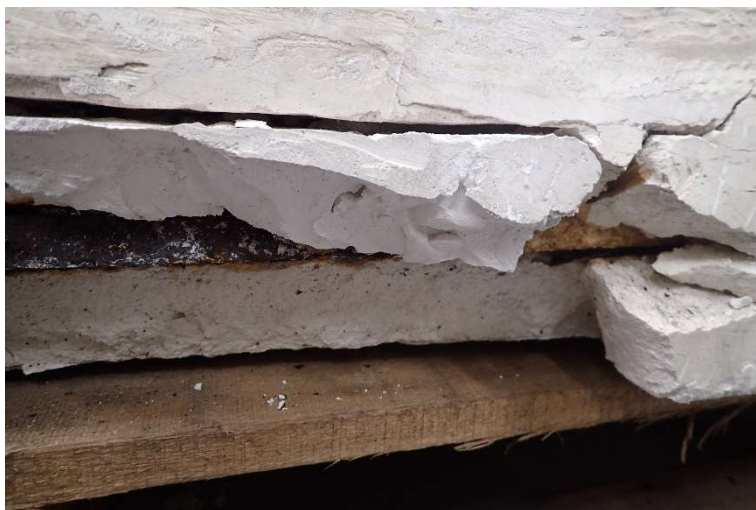
Foto. 6: R. F. Mihanović, *Seljanka/Prelja* (gornja polovica), MZP-707, model za reljef za palaču Croatia, zatečeno stanje 2026. godine, detalj: desni gornji rub reljefa, vidljiv odvojeni dio nosača, oštećenja nastala uslijed djelovanja korozije

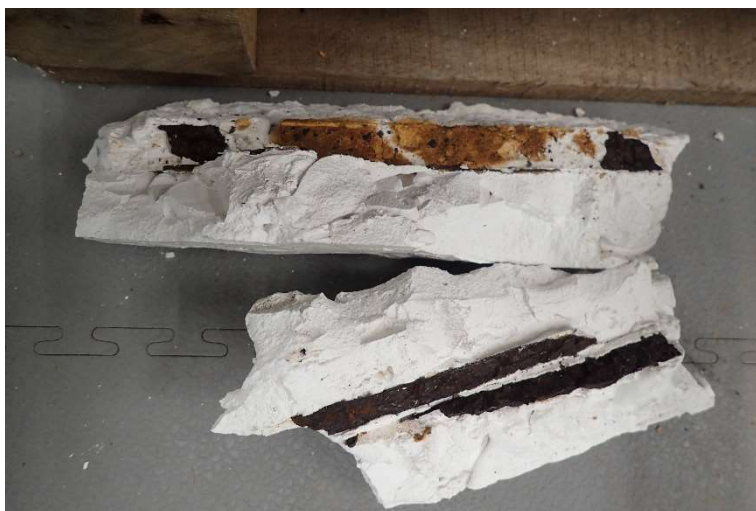
Foto. 7: R. F. Mihanović, *Seljanka/Prelja* (gornja polovica), MZP-707, model za reljef za palaču Croatia, zatečeno stanje 2026. godine, detalj: odvojeni dijelovi desnog ruba reljefa, oštećenja nastala uslijed djelovanja korozije

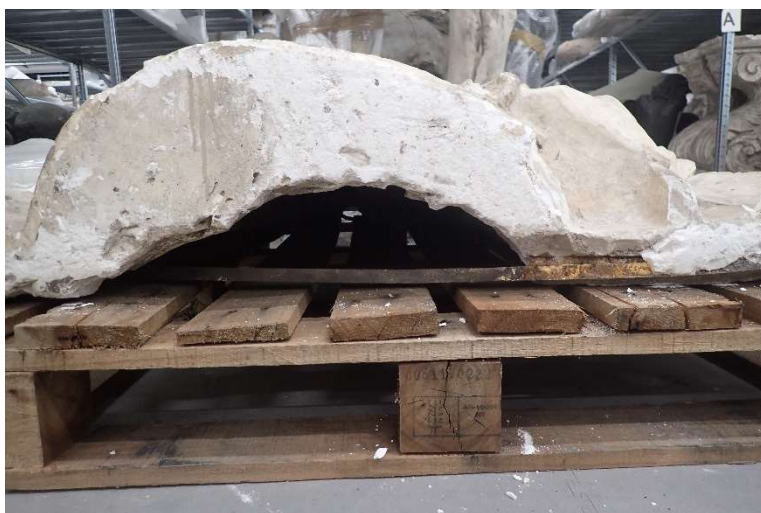
Foto. 8: R. F. Mihanović, *Seljanka/Prelja* (gornja polovica), MZP-707, model za reljef za palaču Croatia, zatečeno stanje 2026. godine, detalj: donji dio reljefa, vidljiva metalna armatura koja se proteže unutar rubova poledine reljefa

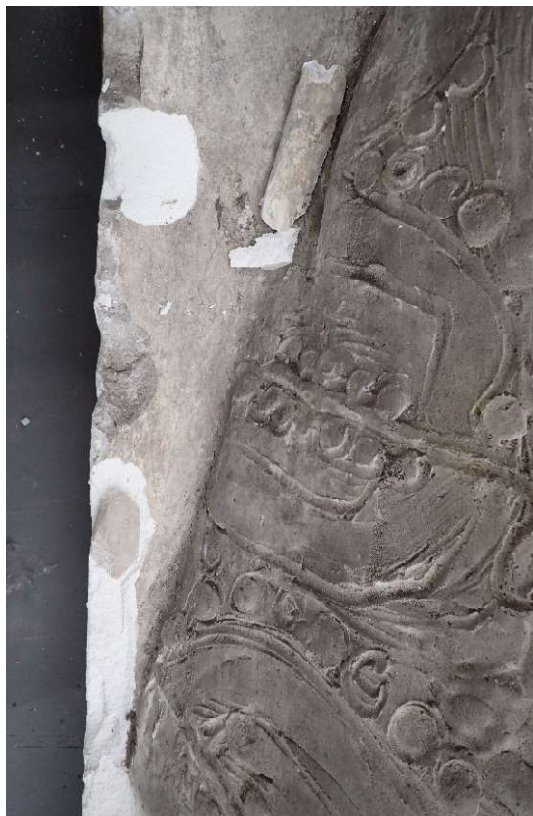
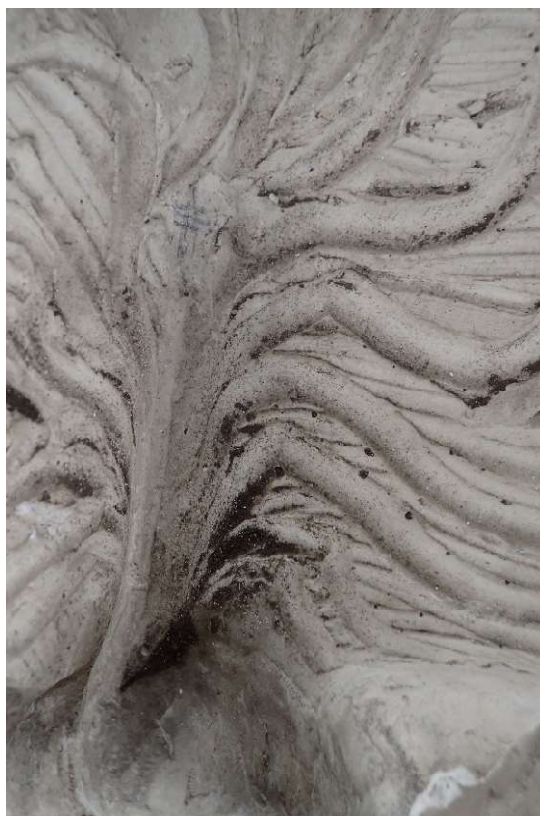
Foto. 9 i 10: R. F. Mihanović, *Seljanka/Prelja* (gornja polovica), MZP-707, model za reljef za palaču Croatia, zatečeno stanje 2026. godine, detalji: lijeva strana reljefa, vidljiva oštećenja u sloju nosača na rubovima i prašina i prljavština na površini reljefa

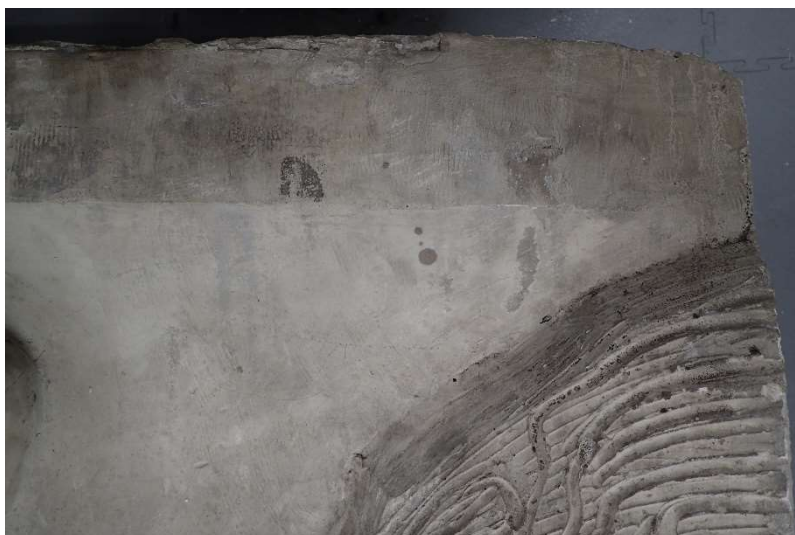
Foto. 11: R. F. Mihanović, *Seljanka/Prelja* (gornja polovica), MZP-707, model za reljef za palaču Croatia, zatečeno stanje 2026. godine, detalj: gornji desni kut, vidljive tamne mrlje u obliku kapljica

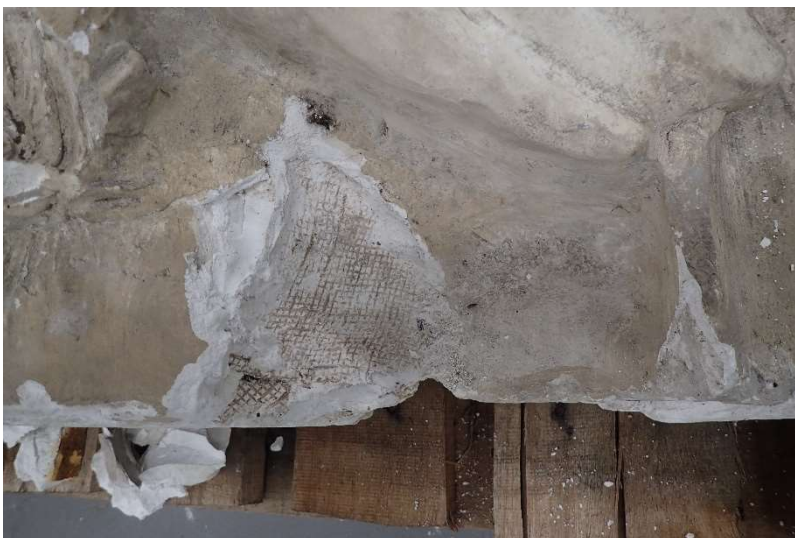
Foto. 12: R. F. Mihanović, *Seljanka/Prelja* (gornja polovica), MZP-707, model za reljef za palaču Croatia, zatečeno stanje 2026. godine, detalj: donji rub reljefa, vidljiva oštećenja

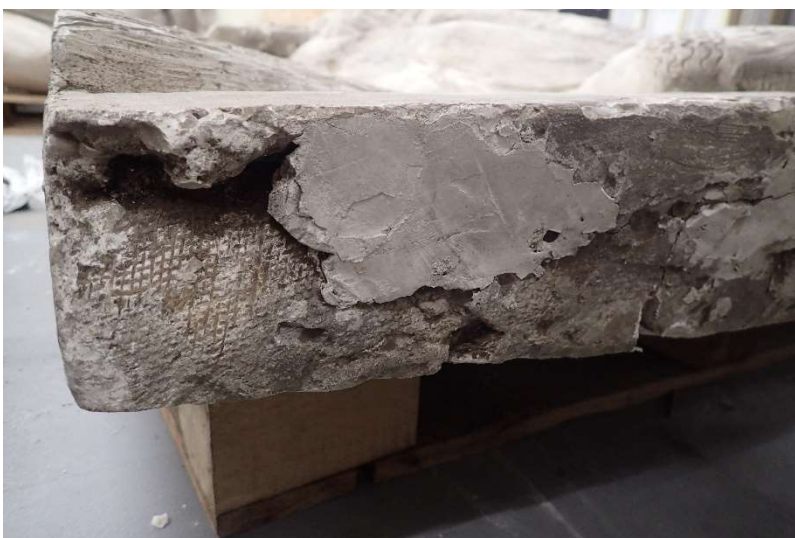
Foto. 13: R. F. Mihanović, *Seljanka/Prelja* (gornja polovica), MZP-707, model za reljef za palaču Croatia, zatečeno stanje 2026. godine, detalj: gornji bočni desni rub reljefa, vidljiva recentna zakrpa
